UMSETZUNG HOCHWASSERSCHUTZ ZELL, RIKONER DORFBACH UND SCHÖNTALBACH

GEMEINDEVERSAMMLUNG VOM 17.06.2024

- Ausgangslage, Handlungsbedarf
- Variantenstudium
- Vorprojekt

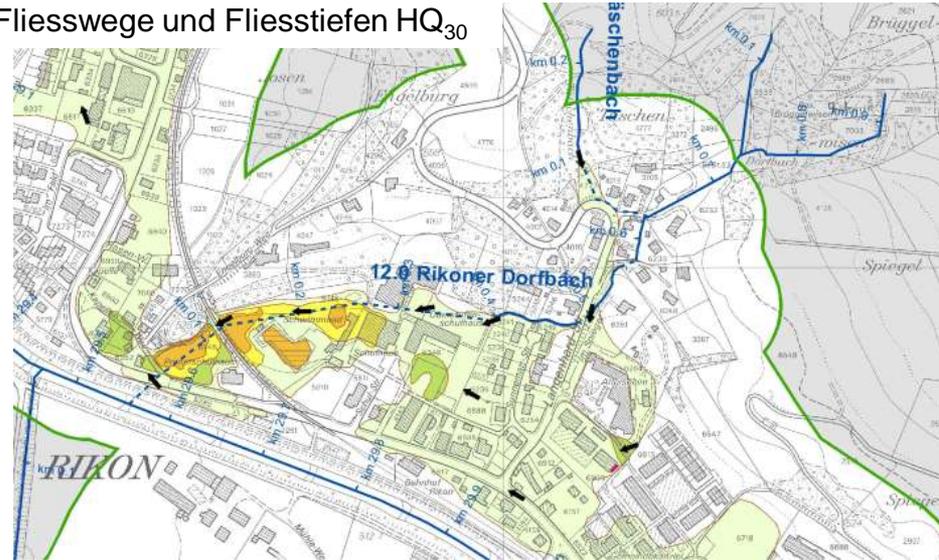
Fließwege und Fließstiefen HQ₃₀

MANAGE, 2017

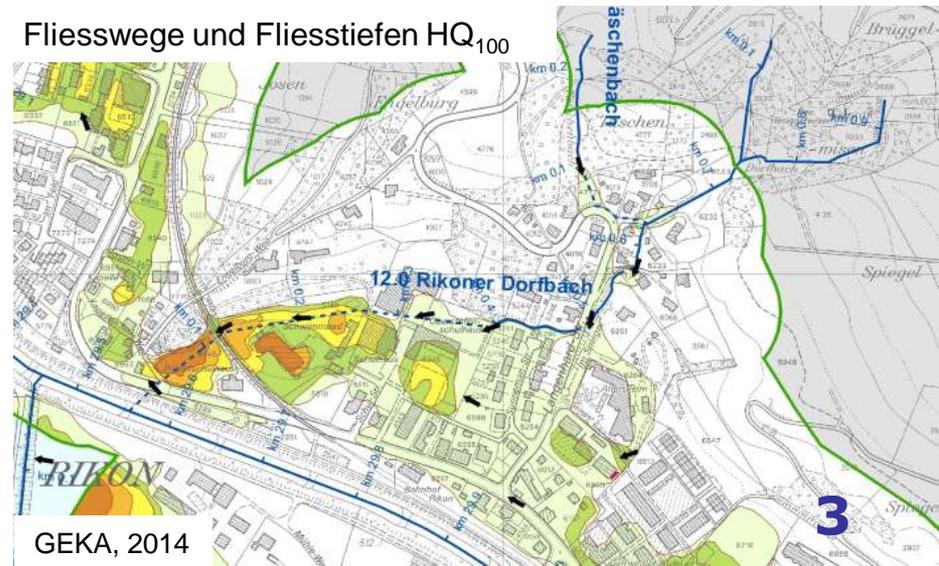
Fließwege und Fließstiefen HQ₁₀₀

GEKA, 2014

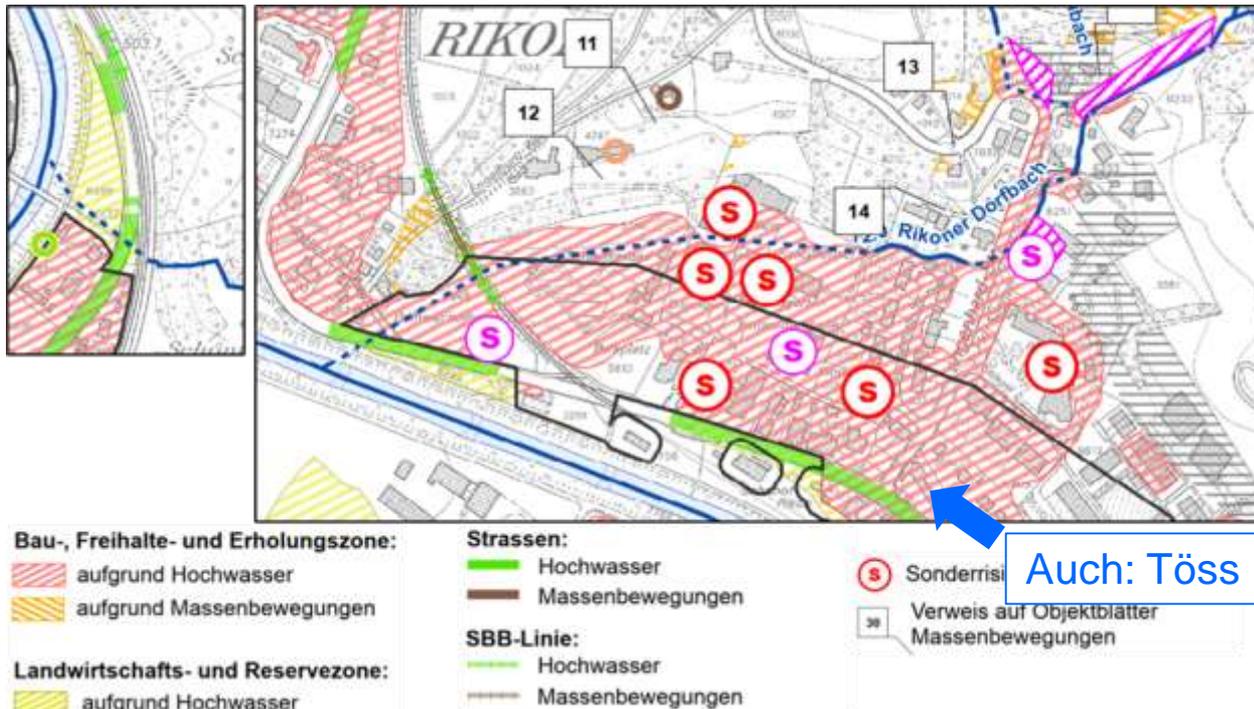
Hochwasserschutzdefizit

- Gefahrenkarte: Austritte erst bei 30-jährlichem Ereignis
- → In Realität aber bereits ab einem 5-jährlichen Ereignis
- Schutzziel Siedlungsgebiet: 100-jährliches Ereignis
- Schutzziel Sonderobjekte: mind. 300-jährliches Ereignis

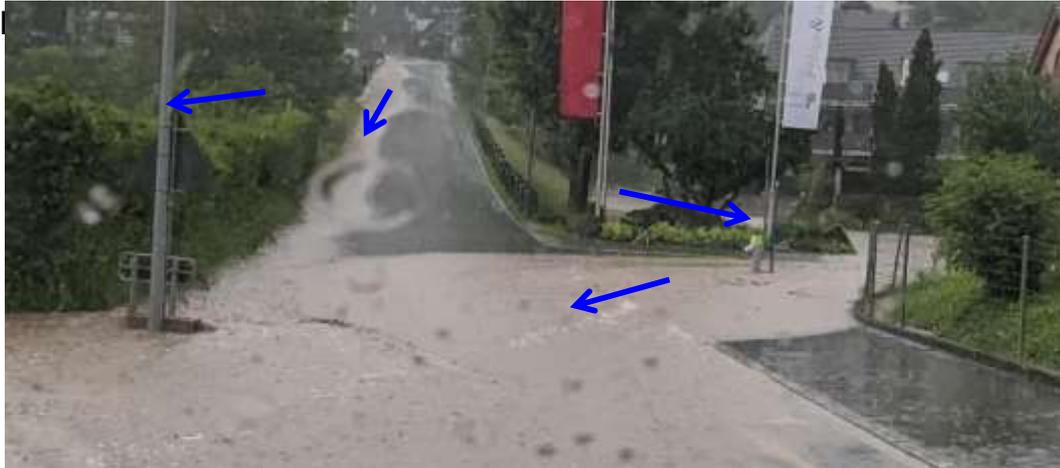
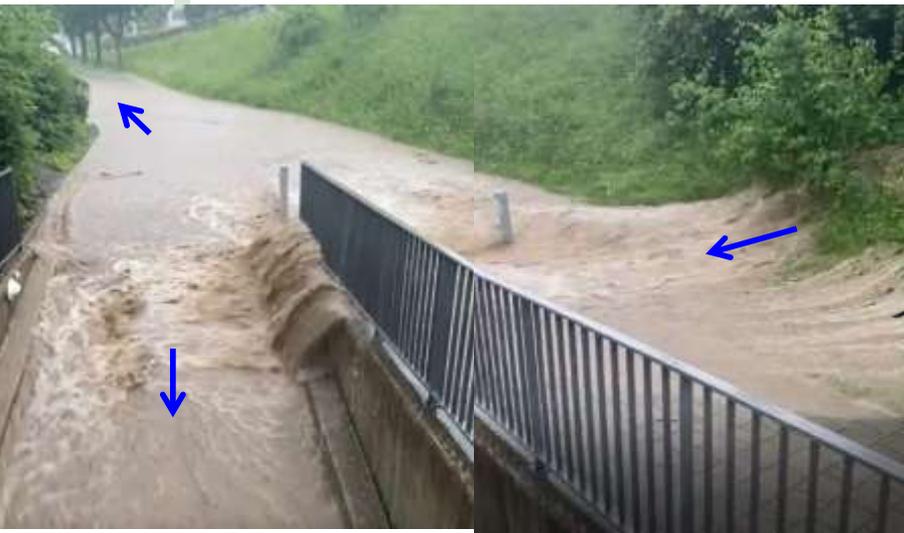
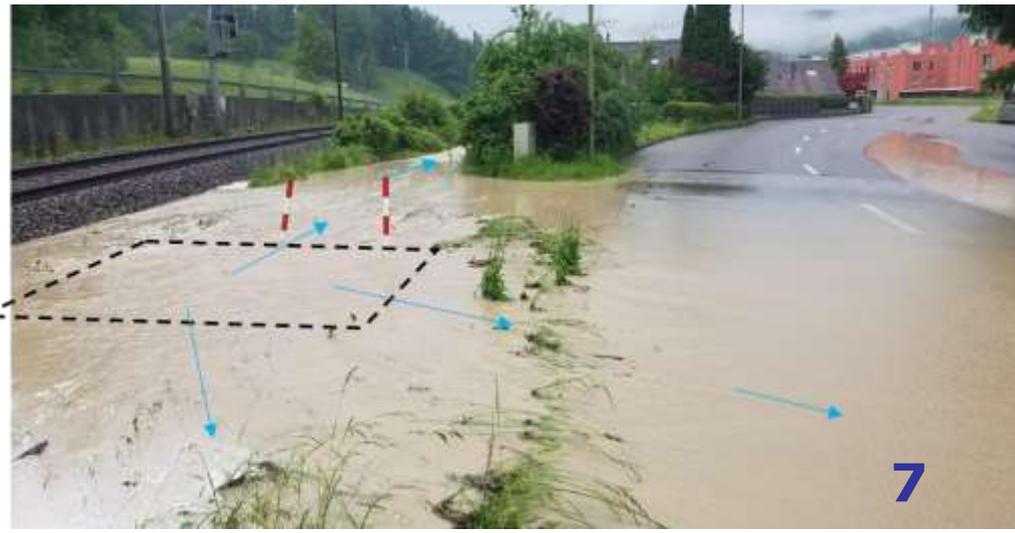
Ereignis 08.06.21

- Etwa 60-jährliches Ereignis
- Abschätzung Gesamtabfluss bei Langenhardstrasse ca. 1.6 – 1.9

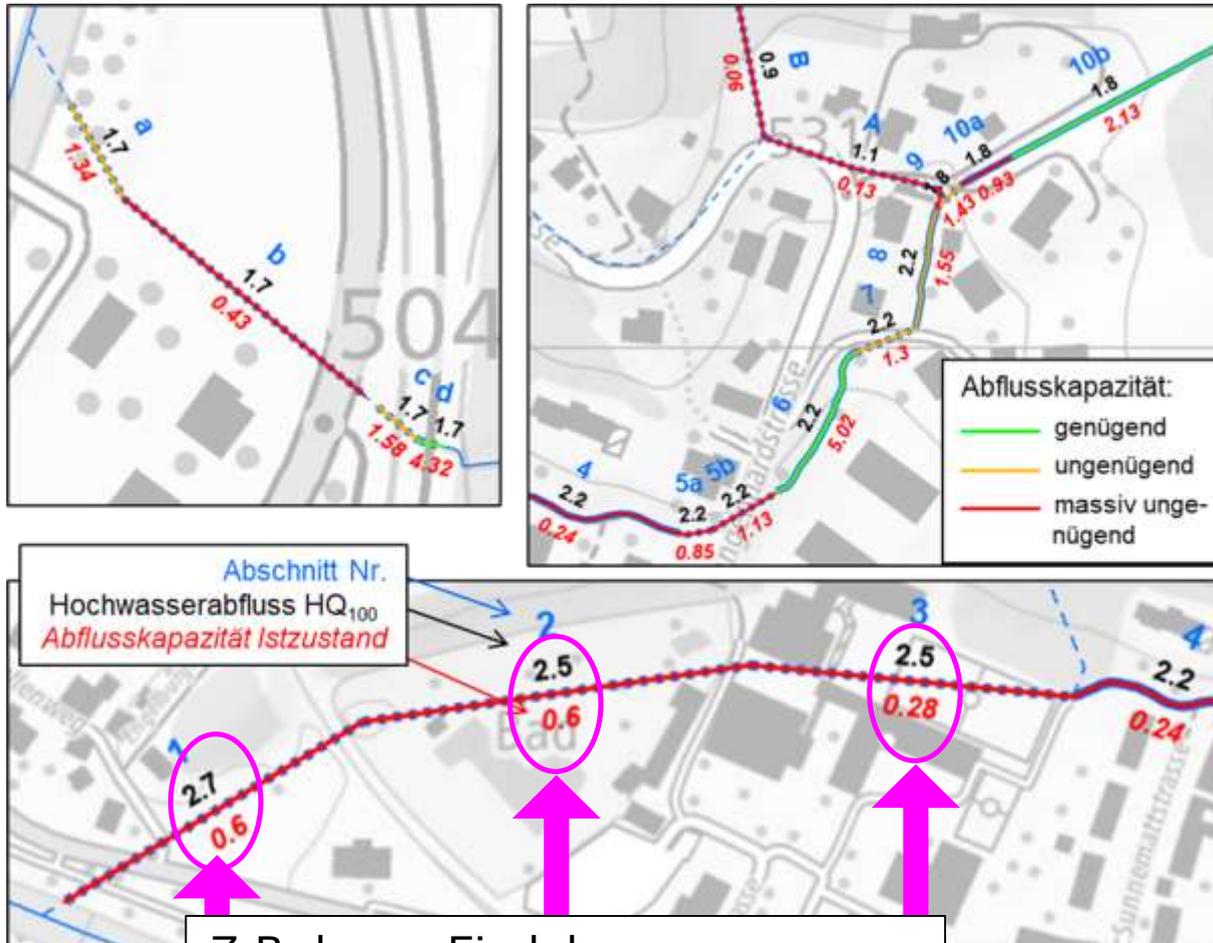
Massive Defizite in der Abflusskapazität

Z.B. lange Eindolung:

- Durchmesser 45-60 cm
- Kapazität: 300-600 Liter/Sekunde
- Soll: 2'500 Liter/Sekunde

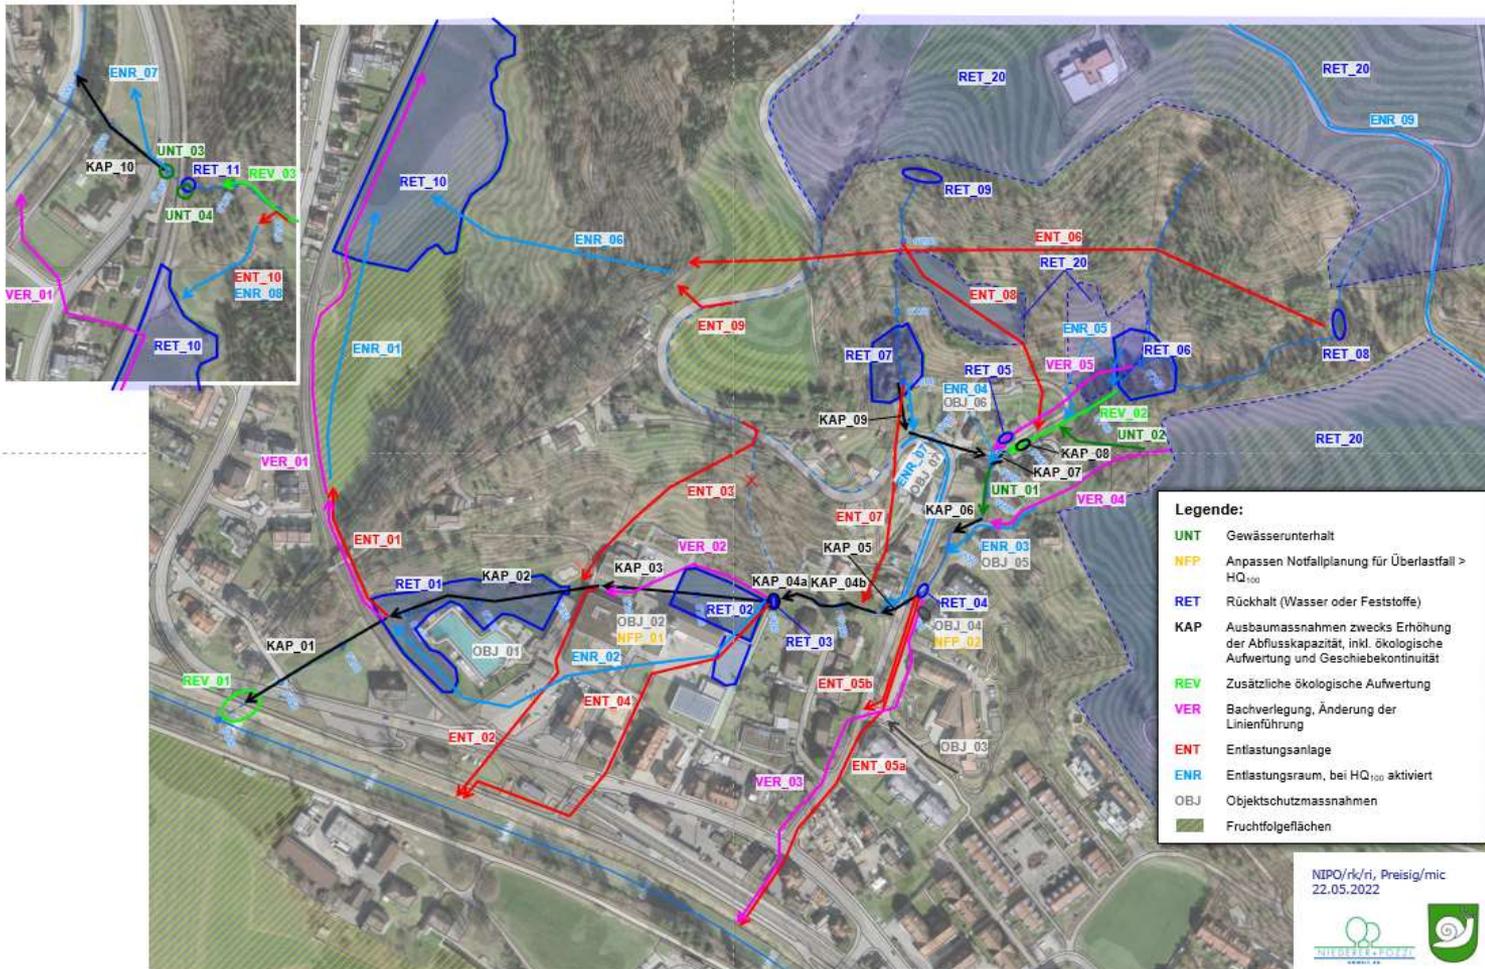
Alle Massnahmenelemente, Ausschnitte 1:2'500

■ Insgesamt 75 Massnahmenelemente geprüft

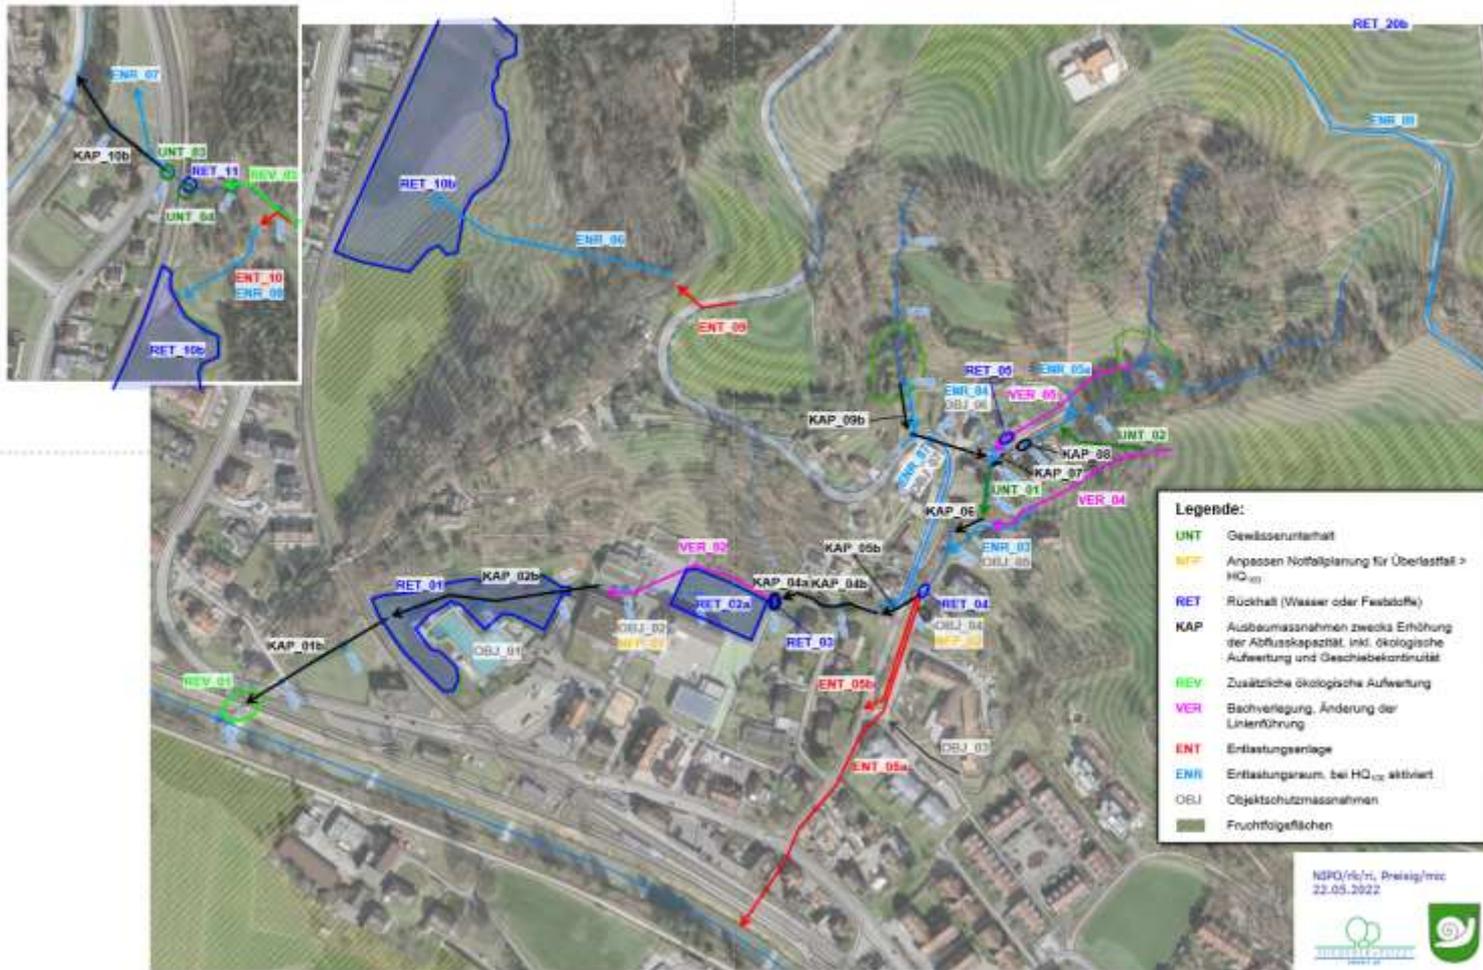
Hochwasserschutz Rikoner Dorfbach und Schöntalbach, Rikon
Verbleibende Massnahmelemente, 1:2'500

- Davon 33 für Varianten weiterverwendet

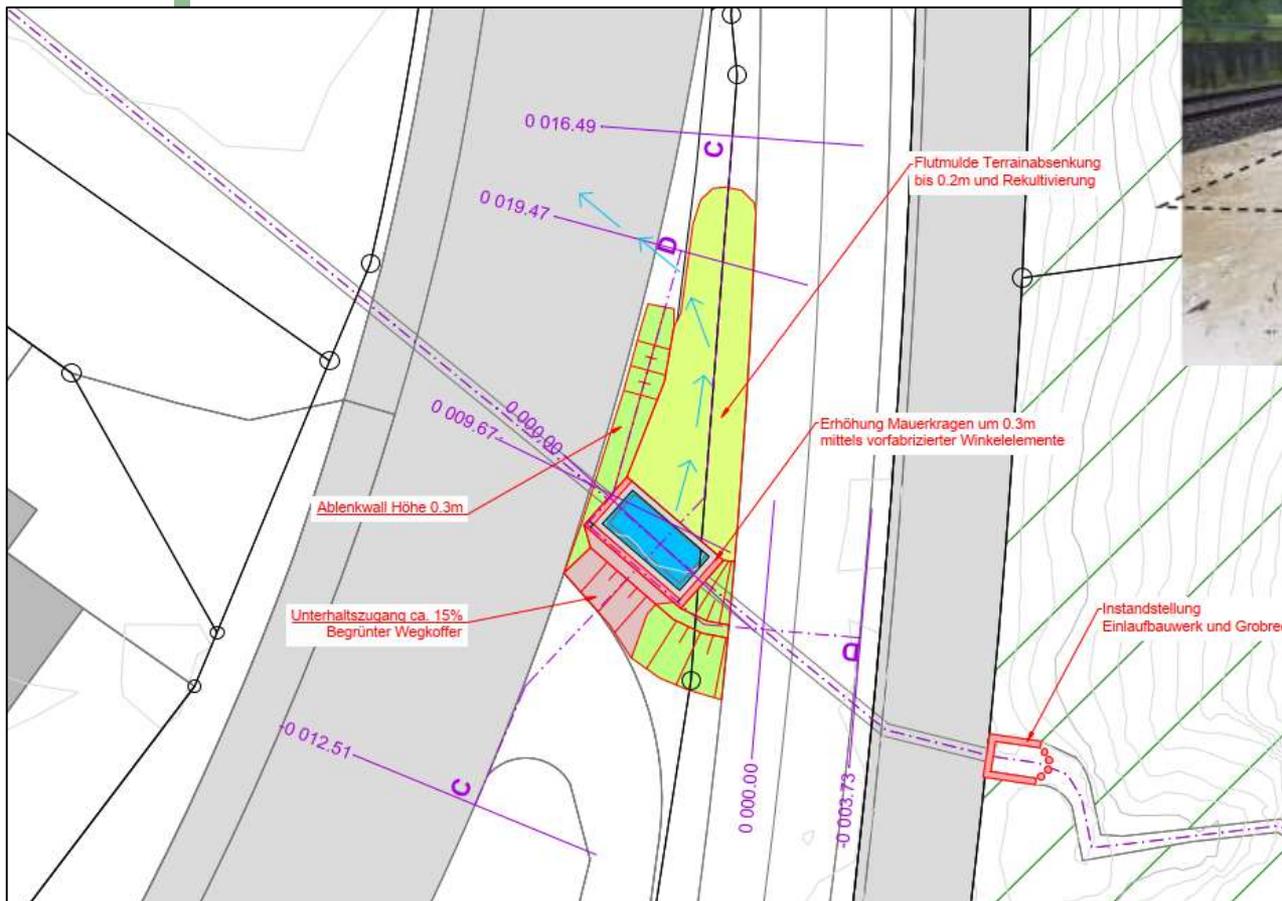
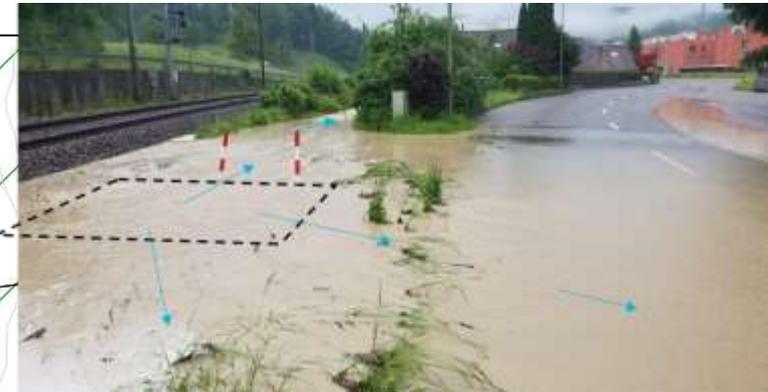
■ Schöntalbach

- Erst vorgezogene Massnahmen zum Schutz von zwei Liegenschaften
- Bachausbau evtl. später im Zuge der Neuordnung der Entwässerung Tösstalstrasse

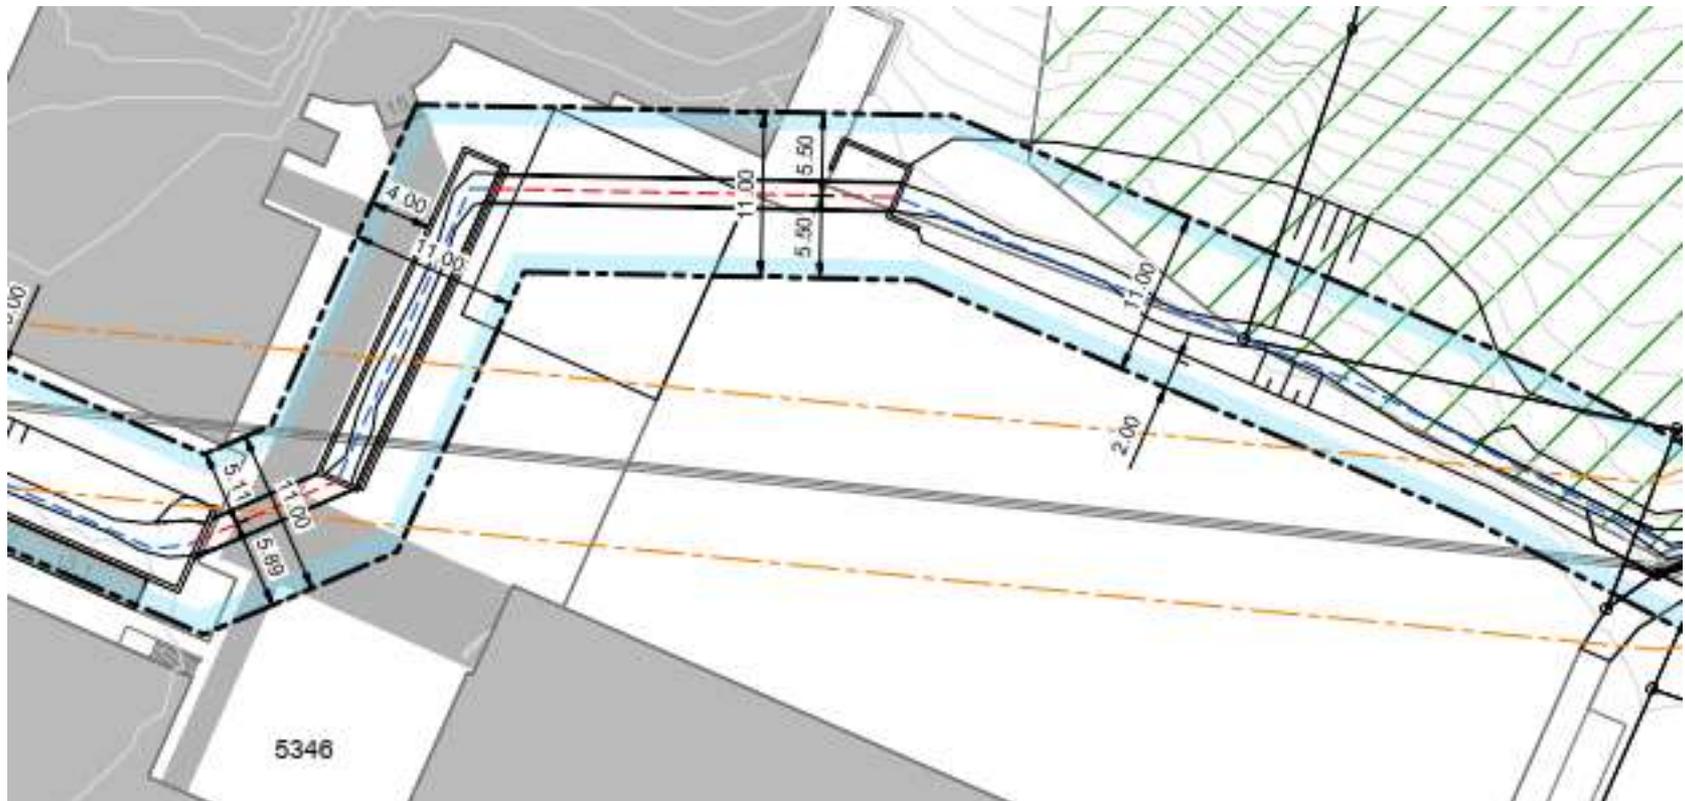
Anpassung Gewässerraum

- Wird neu ausgeschieden
- IdR. 11 m breit
